## **Tehniskās apsekošanas atzinums**

**Rekonstruējama ēka**

**Būves kadastra apzīmējums Nr. 0900 026 0233**

**Rīgas iela 22, Jelgava**

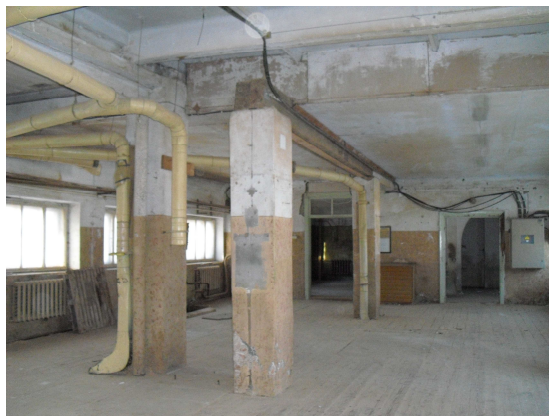
1. Konstruktīva shēma - nepilns karkass.

Ēkas konstruktīva shēma - jaukta. Nepilns karkass: ārējās nesošās sienas, iekšējais karkass (mūra kolonnas, tērauda sijas, saliekamie dz.betona rīģeli, starp stāvu pārsegumā saliekamas dz.betona plātnes).

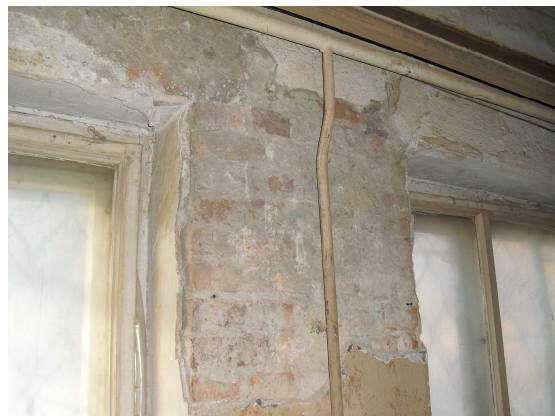
4. Ailu pārsedzes.

Ailu pārsedzes - no ķieģeļu mūra, saliekamas dz. betona. Kopumā pārsedžu tehniskais stāvoklis apmierinošs. Pārsedžu balsta vietas ailēm bez redzamiem defektiem, novietojums stabils.

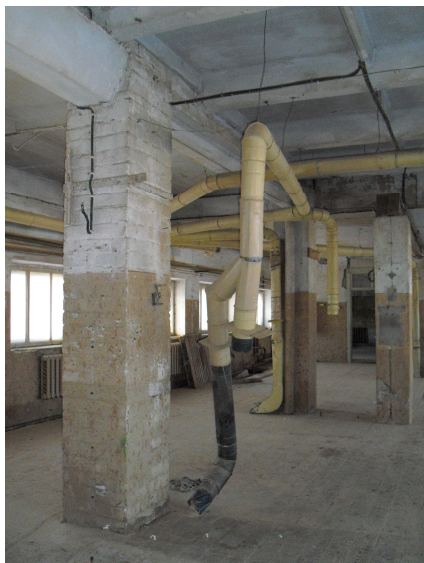
5. Māla pilnķieģelu mūra nesoša kolonna.

Kolonnas - māla pilnķieģelu mūra nesošas kolonnas. Rīģeli - saliekamie dzelzsbetona rīģeļi. Esošo dz. betona kolonnu un rīģeļu stāvoklis - apmierinošs.

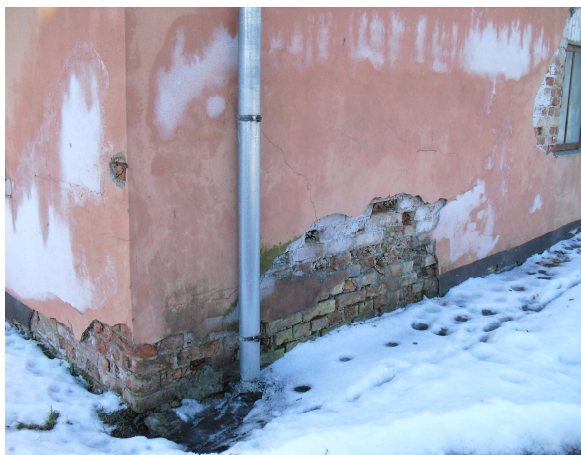
7. Ārējo sienu stūris.

*Trūkst ēkas pamatu konstrukcijas aizsardzība no mitruma.*

*Hidroizolācija bojāta novecošanas rezultātā.*

*Siltumizolācijas ārsienām nav, tādējādi ēkas norobežojošās konstrukcijas (sienas, cokola daļa) neatbilst LBN 002-01 „Ēku norobežojošo konstrukciju siltumtehnika” prasībām. 1. stāva pārseguma siltināšanai **izmantoti izdedži ~150 – 200 mm biezumā**, kas neatbilst LBN 002-01 „Ēku norobežojošo konstrukciju siltumtehnika” izvirzītajām prasībām.*

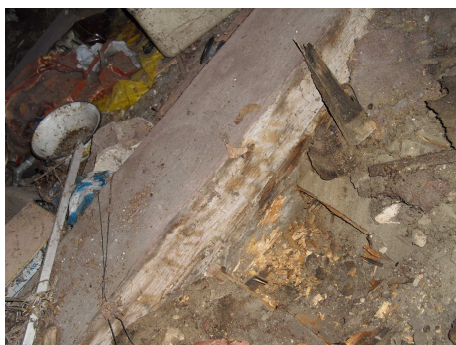
8. 1.stāva pārseguma koka sija.

Koka sijām konstatēti lokāli bojājumi - ir lokāli iztrupējumi. Remontdarbu izpildes ietvaros nepieciešams izņemt izdedžu piebērumu un veikt šo konstrukciju pilnu revīziju lai fiksētu iespējamās trupējumu zonas, kuras nāksies labot, vai mainīt sijas.

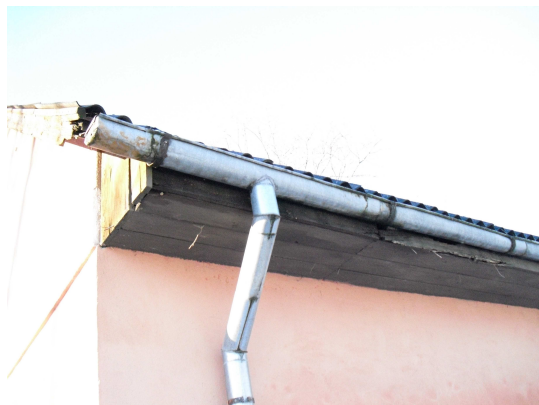
10. Lietus ūdens novadīšanas sistēma.

Kopumā jumta nesošo konstrukciju tehniskais stāvoklis vērtējams ka daļēji apmierinošs. Lietussūdens novadīšanas sistēma novecojuši.

Paredzēt lietus ūdens novadīšanu tālāk no pamatiem. Lietus ūdens izvadīšana pie ēkas pamatu konstrukcijām nav pieļaujama.

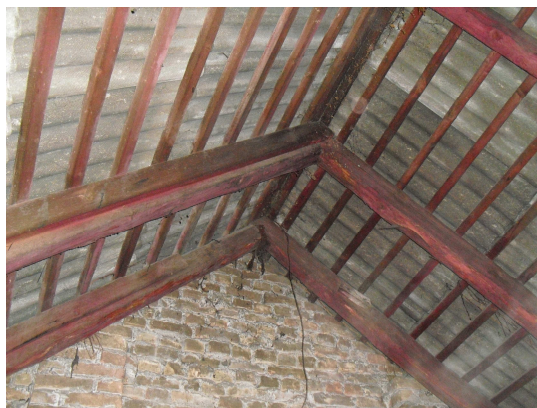
11. Koka latu klājs, azbestcementa loksnes.

Jumta iesegums bojāts, daudzviet vērojami caurumi, pa kuriem pastāvīgi bēniņos nokļūst mitrums. Dažas vietas ir konstatēti lokāli koka elementu bojājumi mitruma iedarbības rezultātā. Koka elementi balsta vietas nav atdalīti no mūra un dz.bet. konstrukcijām ar hidroizolējošām starplikām. Trūkst jumta nesošo elementu enkurojums pie būves konstrukcijām.

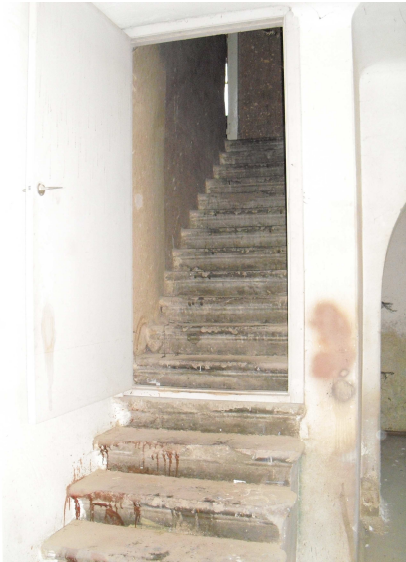
16. Kāpnes.

4.10.	Kāpnes un pandusi	50
Kāpņu veids, konstrukcija un materiāls; kāpņu laukumi (podesti), margas. Kāpņu telpas sienu stāvoklis kāpņu elementu iebūves vietās. Lieveņi un pandusi. Avārijas, pagraba, ugunsdzēsēju kāpnes un palīgkāpnes.		
<p><i>Ēkai ir viena kāpņu telpa. Kāpnes veidotas no rūpnieciski gatavotiem saliekama dzelzsbetona pakāpieniem. Pakāpieni novecojuši - saberzti, ar atskaldēm.</i></p> <p><i>Kopumā ēkas iekšējās kāpnes dz.betona elementi neapmierinošā tehniskā stāvoklī.</i></p>

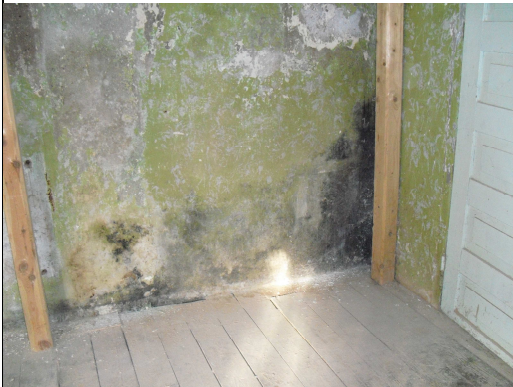
<div>17. Koka grīda.</div> </div>

4.12.	Grīdas	60
Grīdu konstrukcijas, seguma un virsseguma veidi. Skaņas un siltuma izolācija.		
<p><i>Galvenokārt koka grīdas. Vairums grīdu segumu ilgstošas ekspluatācijā mehāniski bojāts. Nepieciešama grīdu seguma nomaiņa. Grīdu tehniskais stāvoklis neapmierinošs.</i></p>		
<div>

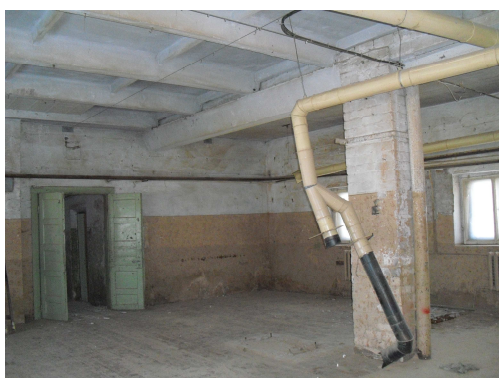
#### 18. Koka iekšdurvis.

*Ārdurvis, vārti, iekšdurvis – koka konstrukcijās, nolietojušās un blīvi nenoslēdzas. Kopumā ārdurvis ir neapmierinošā tehniskā stāvoklī. Durvju bloki blīvi nenoslēdzas, kā rezultātā ir palielināti siltuma zudumi. Siltuma zudumu samazināšanai, koka ārdurvis nepieciešams nomainīt pret jaunām ārdurvīm ar mehānisko aizvērējmehānismu un palielinātu siltumnoturību.*

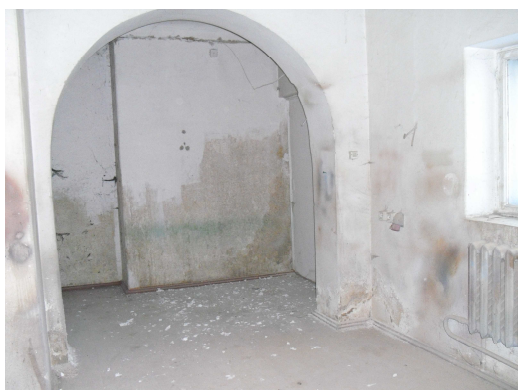
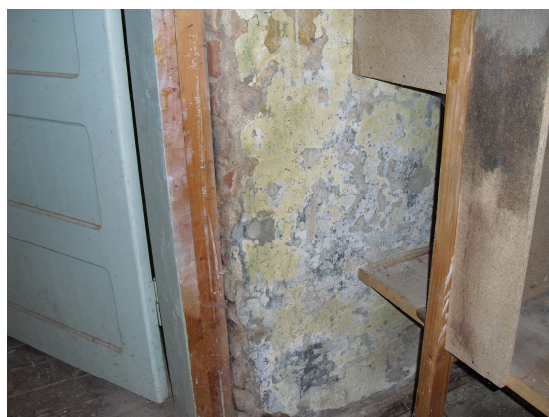
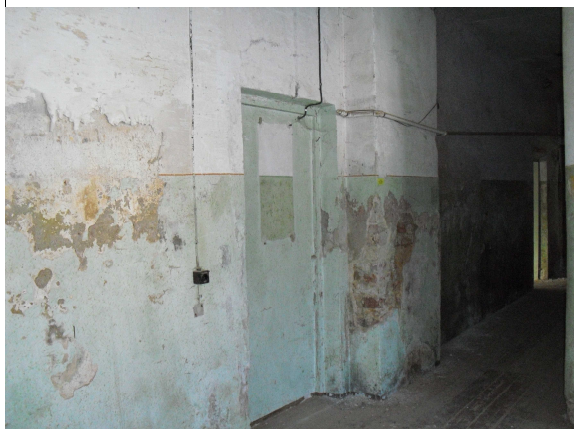
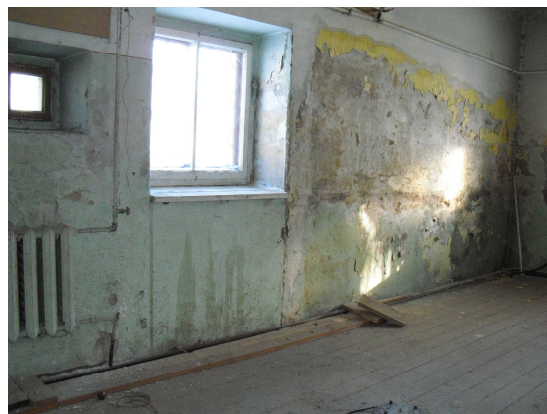
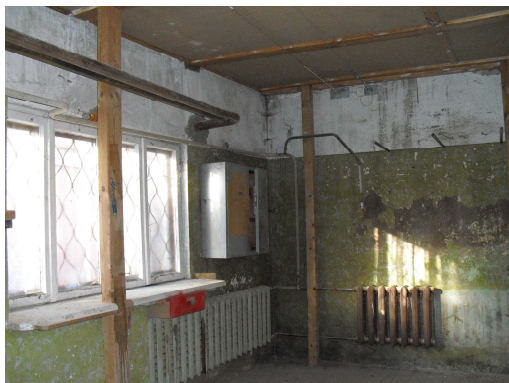
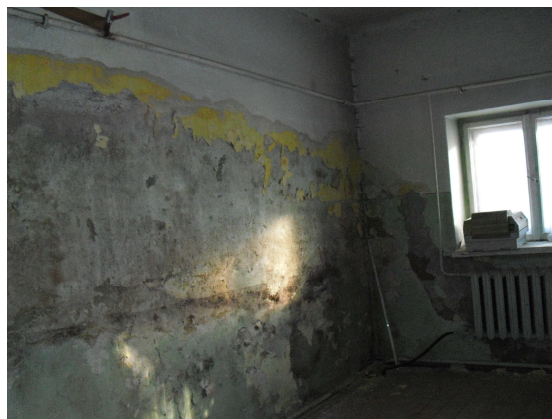
Telpas apdare - sienām apmetums, ar eļļas krāsas paneli. Sienu augšējām daļām un griestiem - apmetums un balsinājums. Vietām griestos vērojami mitruma bojājumi. Sienu, pamatu un logu ailu pārsedžu caursalšanas un vājas ventilācijas rezultātā, telpās ap logiem un telpu stūros un sienās novērots mitrums, kas izraisījis pelējumu.

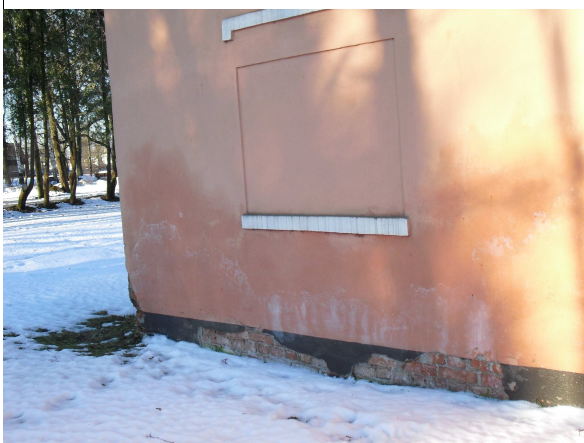
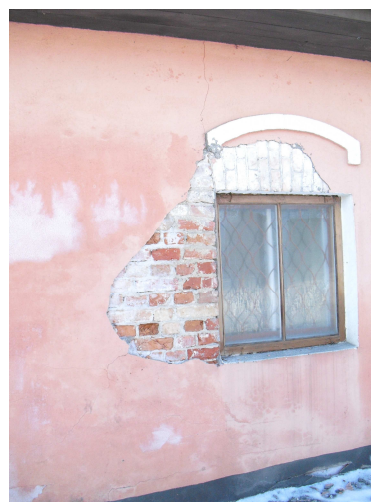
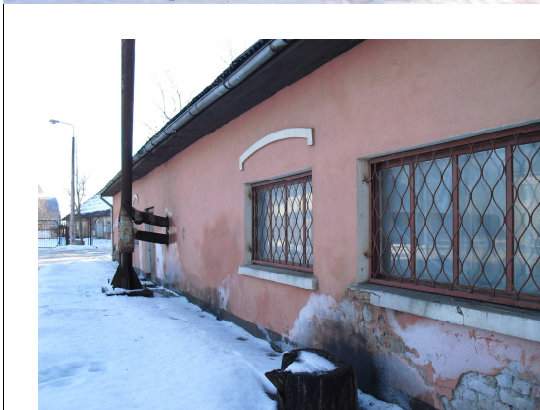
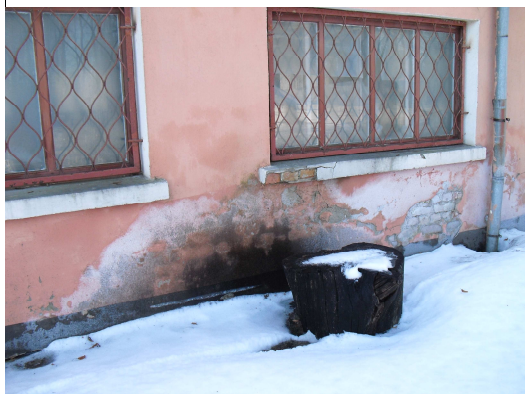
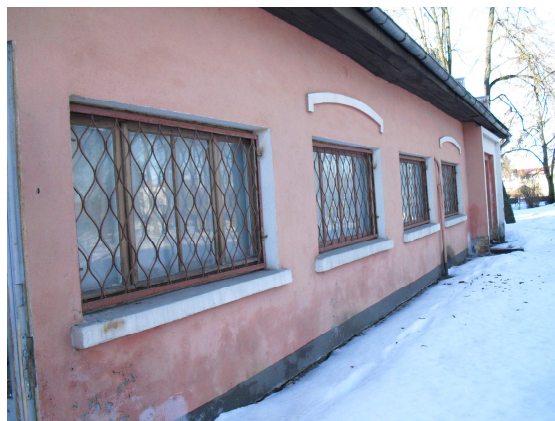
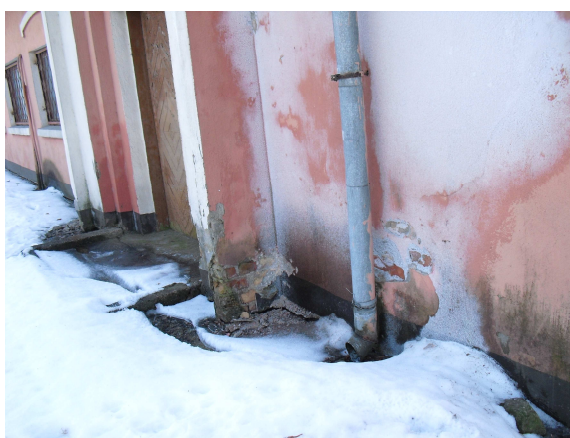
*Fasādē vērojama apmetuma atslāņošana, paaugstināts materiāla mitrums fasādes laukumā. Bojājumu rezultātā ēkai ir lieli siltuma zudumi un ēka kopumā ir neestētiska. Lai uzlabotu sienas kopējo siltumnoturību, nepieciešams sienu siltināt, tādējādi arī uzlabot ēkas vizuālo izskatu ar jaunu ārējo apdari un pagarinot konstrukciju ilgmūžību. Bojātos elementus jāatremontē. Esošo apdari var uzskatīt kā fiziski un morāli novecojušu, kas kopumā ir daļēji neapmierinošā tehniskā stāvoklī.*

27. Fasādē - apmetuma atslāņošana, mitrums.

Norobežojošo konstrukciju siltuma pretestības paaugstināšanas pasākumi veicami atbilstoši LBN 002- 01 „Ēku norobežojošo konstrukciju siltuma tehnika” prasībām. Ēkas visu ārsienu siltināšana (ieskaitot cokolu) kopā ar fasāžu apdari pa visu ēkas fasādes apjomu. Ārsienu siltināšanas rezultātā jānodrošina ārējo norobežojošo konstrukciju normatīvās siltuma caurlaidības koeficients  $U_{RN}$ . Siltumizolācijas metode un materiālu izvēle izstrādājama fasādes vienkāršotās renovācijas projekta dokumentācijas arhitektūras sadaļā atbilstoši LBN 002-01 „Ēku norobežojošo konstrukciju siltumtehnika” prasībām.
