LLU AAZL būvniecība un AAZI mācību un pētniecības bāzes rekonstrukcija

Strazdu ielā 1, Jelgavā

INŽENIERTEHNISKIE PĒTĪJUMI

VIZUĀLAS TEHNISKĀS APSKATES ATZINUMS

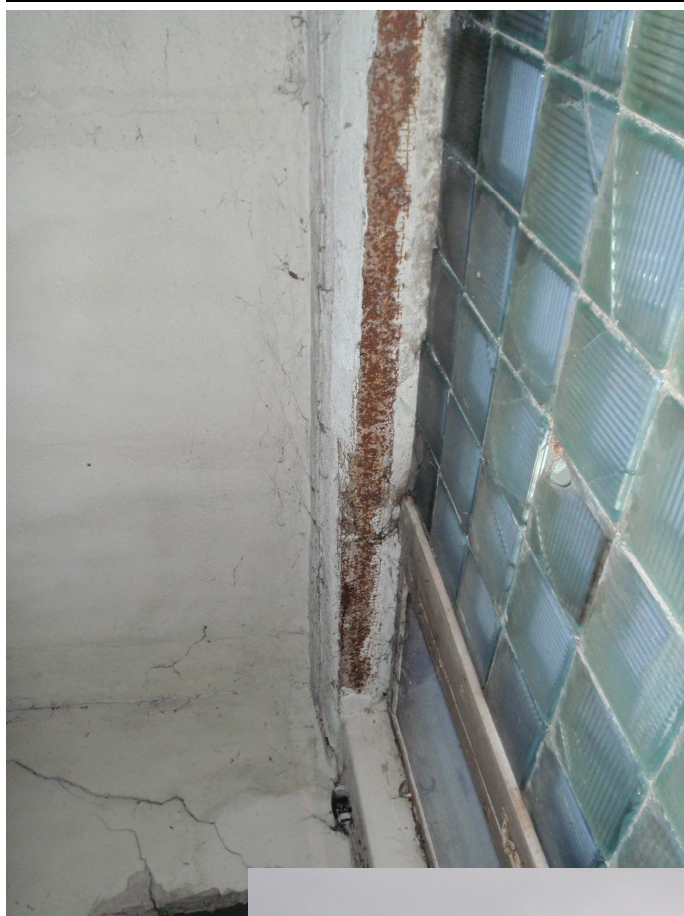
1.att.

4.3.4	ailu pārsedzes ir dzelzsbetona gatavdarinājumi bez redzamiem defektiem. Virs logu ailām sienā pa asi A -ir tērauda dubult-T veida 30. profili. Profilu apmetums ir atdalījies - redzami tērauda elementi ar virsmas koroziju. Ailu pārsedžu tehniskais stāvoklis ir apmierinošs.

4.12.2	<i>ailu aizpildījums:</i> <i>logi</i> – pa asi A ailu aizpildījums ir stikla bloki, stipri mehāniski bojāti. <i>Tehniskais stāvoklis neapmierinošs.</i> Kāpņu telpu logi - stikla bloki. <i>Tehniskais stāvoklis ir apmierinošs, bet tie neatbilst LBN002-01 “Ēku norobežojošo konstrukciju siltumtehnika” noteiktajām prasībām.</i> Piebūvei asīs B- B/1 un 2.stāvā pa asi 6 četri logu no ass A/1 ailu ir nomainīti pret PVV pakešlogiem. Visi pārējie logi - koka dubultlogi. Deformējušies un mitruma bojāti rāmji. <i>Mainīto logu tehniskais stāvoklis apmierinošs, koka logu – neapmierinošs.</i>

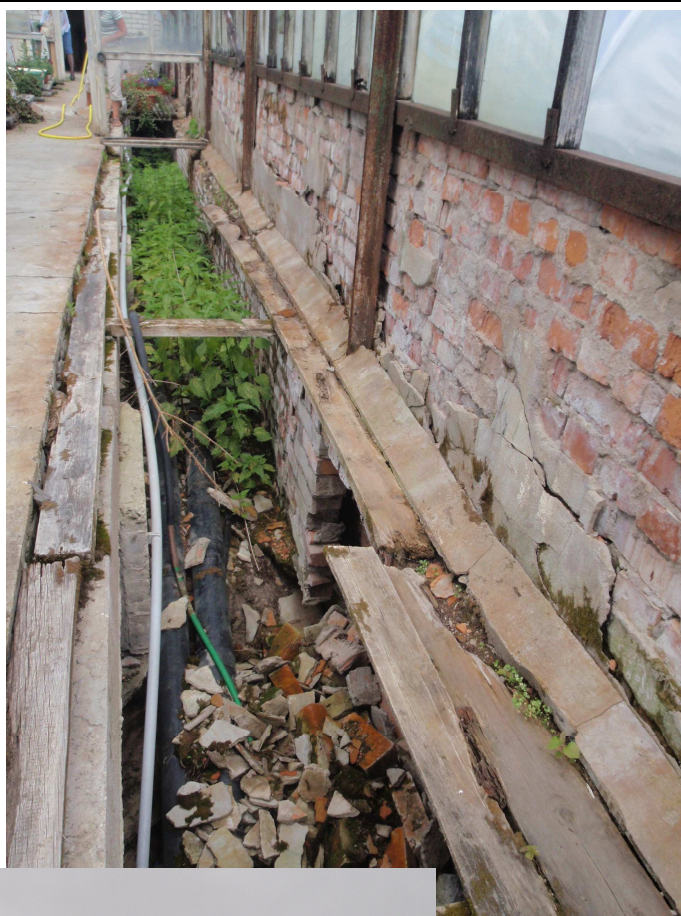
2.att.

<p>pārsedzēm -250 mm biezs māla ķieģeļu mūris, kuram no iekšpuses ir pusķieģeļa piemūrējums.</p> <p><i>Pamatu ķieģeļu mūris ir zaudējis stiprību un tā tehniskais stāvoklis ir neapmierinošs.</i> Plaisas ārsienās un nesošajās iekšsienās, kas būtu saistītas ar pamatu nepietiekamu nest-spēju vai nevienmērīgu sēšanos, nav konsatētas. Divstāvu daļas koridoru atdalošajās starpsienās 1.stāvā redzamas ievērojamas plaisas. Ēkas daļā asīs 1-6 zem virspamatā redzami monolītās izlīdzinošās joslas izdrupumi. Virspamata apmetums ir atdalījies, jo ap ēku nav izbūvēta apmale, bet horizontālā hidroizolācija atrodas ļoti tuvu zemes atzīmei. Gala sienai pa asi 1 horizontālās hidroizolācijas līmenī ir ceļa asfalta seguma virsma, tāpēc notiek sienu samitrināšanās.</p> <p>Apskatot tehniskā pagraba sienas, tajās redzamas divas lielas ar 120mm biezu ķieģeļu mūri (vienā māla pilnsieniņu; otra – ar silikātķieģeļi) aizdarītas ailas. Redzami arī izdrupumi un mazākas ailas. Tehniskā pagraba daļa, kas atrodas divstāvu daļā līdz koridora sienai ir 2.53 m. dziļa. Pēc komunikāciju remonta, pamesti dažādi būvgruži (tērauda velmējumi, caurules, armatūra...). Tālāk līdz ārsienai pagrīde turpinās kā zemgrīdas kanāls (0.6x1.2m (h x b)).</p> <p>Pie sienas pa asi A grīdā ir 1.63m dziļa, izmēri plānā 7.2x 2.2m, ar riflētu tērauda klāju segta bedre. Pārsegums balstīts uz 7 [16 profiliem, kas balstīti uz statiem (L40x4).</p> <p>Telpā Nr.36 (inventarizē. plānā) ir ar tehnisko pagrabu savienota betonēta bedre (izmēri plānā 1.3x2.9m, dziļums vienāds ar tehnisko pagrabu). Blakus bedrei ir divi masīvi 0.85 m augsti betona iekārtu pamati, izmēri plānā 1.35x3.65m un 0.38x2.1m).</p> <p><i>Ēkas pamatu tehniskais stāvoklis ir apmierinošs, izņemot divstāvu daļas pirmā stāva starpsienas pamatu, kam tehniskais stāvoklis ir neapmierinošs. Virspamata asīs 1- 6 tehniskais stāvoklis ir daļēji apmierinošs, bet apmetuma – neapmierinošs. Pārējā ēkas daļā virspamata tehniskais stāvoklis ir daļēji apmierinošs.</i></p> <p><i>ēkas konstruktīvā shēma:</i></p> <p><u>asīs 1-6</u> nesoša ķieģeļa mūra ārsiena pa asi A, iekšēja nesoša garsienas un ķieģeļu stabi ar soli 6.0m un uz tiem balstīti saliekamā dzelzsbetona rīģeļi. Pārsegums - dobās dzelzsbetona gatavplātnes.</p> <p><u>Asīs 6-8</u> nesošās ārsienas ir ķieģeļu mūra garsienas, bet iekštelpās ir divas ķieģeļu mūra stabu rindas ar soli 6.0m un uz tiem balstīti saliekamā dz-betona rīģeļiem ar orientāciju ēkas garenass virzienā. Pārsegumi ir dobās dzelzsbetona gatavplātnes.</p> <p><u>Siltumnīcām</u> nesošie ir tērauda konstrukciju rāmji ar soli 3.0m un laidumu.</p> <p><i>nesošās sienas, stabi, rīģeļi un ailu pārsedzes, karkass:</i></p> <p><i>nesošās sienas un stabi:</i></p> <p><u>asīs 1- 6</u> ķieģeļu mūra ārsiena pa asi A un iekšējā 380mm garsienas, pa asi B -ķieģeļu mūra stabi (380x510mm, solis 6.0m). Līdz palodzēm ~ 0.8m augsts 380mm biezs ķieģeļu mūris; augstāk no iekštpuses siltinājums starp koka karkasu ar ģipškartona plātņu apšuvumu, no ārpuses visā sienas augstumā - 120mm biezs silikātķieģeļu apšuvums. Apšuvums nav pietiekami enkurots, tāpēc tas ir deformējies ārpus vertikālās plaknes.</p> <p><u>Asīs 6-8</u> ārsienas ir 510mm biezs ķieģeļu mūris, iekšējie stabi: 640x640mm, solis 6.0m.</p> <p><u>Asīs B -B/1</u> ārsienas ir 510mm biezs ķieģeļu mūris.</p> <p>Ārsienās bojāto notekcauru vietās ēkas daļas asīs 1-6 pieslēguma vietā pie divstāvu daļas, tāpat arī apakšējās ķieģeļu mūra kārtās virs horizontālās hidroizolācijas redzami mitruma radīti bojājumi. Ārsienā pa asi 8 asīs B – B/1 pie dzegas redzami mūra bojājumi.</p> <p><i>Kopumā nesošo sienu tehniskais stāvoklis ir apmierinošs, izņemot sienu pa asi B, kur ārējais ķieģeļu apšuvums ir neapmierinošā tehniskā stāvoklī. Ārsienas konstrukcija neatbilst LBN002-01 ‘Ēku norobežojošo konstrukciju siltumtehnika’ noteiktām</i></p>
